*Monographie de ferme (anciennement)  
à trois pans: la ferme Jourdain aux Genevez,  
Bas du Village 35*  
(fig. 4.33 à 55)

Localisation, historique,  
datation, transformations

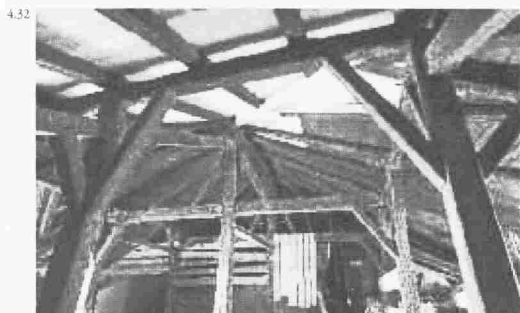
4.32 Les Breuleux, ch. du Crâtan 6. Charpente à poteaux de 1561<sup>4</sup>. (J. Bélat)

La charpente de 1561<sup>4</sup>, entièrement noircie par la fumée, est constituée de trois rangées de trois à cinq poteaux (cinq là où les cloisons extérieures sont en bois), orientées du nord-ouest au sud-est (fig. 4.32). Ces poteaux, dont certains s'élèvent depuis le sol, sont formés de plusieurs éléments superposés, soit pour des raisons d'usage, soit par manque de bois suffisamment longs lors de la construction. Des faux-entrants et des faux-arbalétriers relient et contreventent les poteaux. Des liens de panne et des aisseliers rigidifient les angles et stabilisent l'ensemble. Les poteaux qui soutiennent la panne faitière sont maintenus dans leur partie supérieure par deux contrefiches parallèles aux versants et un lien de panne. Les pièces s'assemblent à tenon et mortaise, à mi-bois et à demi-queue d'aronde, le tout étant chevillé avec quelques renforts en fer. Les chevrons, disposés de façon rayonnante, supportent le voligeage sur lequel étaient anciennement posés les bardeaux.

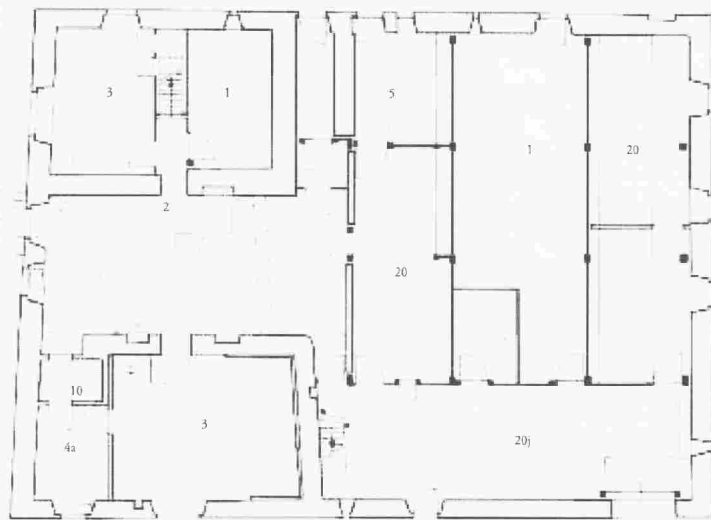
4.33 Les Genevez, ferme Jourdain, Bas du Village 35. Plan du rez-de-chaussée. (N. Gogniat)

La ferme Jourdain forme un rectangle d'environ 25 m sur 18 m, irrégulier à l'ouest, la façade présentant un léger biais de

ce côté (fig. 4.33). Le faite du toit suit une orientation est-ouest, les façades principales, en gouttereau, se trouvant au nord et au sud, avec un faible décalage (nord-ouest/sud-est) dont nous ne tiendrons pas compte dans nos descriptions. L'habitation, probablement conçue pour abriter deux familles vue son ampleur, occupe la partie occidentale, les locaux d'exploitation étant relégués à l'est (fig. 4.40 et 41).

Comme déjà mentionné, le rez-de-chaussée se subdivise en une partie réservée à l'habitation à l'ouest et une autre à l'est, un peu plus étendue, destinée aux locaux d'exploitation (fig. 4.33).

La partie agricole héberge, au rez-de-chaussée, un vaste *devant-huis* parallèle à la façade sud, donnant sur deux écuries transversales situées de part et d'autre d'une travée centrale dont la fonction d'origine n'est pas connue (remise ou bûcher?) (fig. 4.33). Cette dernière servit postérieurement de cave à pommes de terre et une buanderie y fut aménagée en 2004-2007. Ces trois locaux, dotés d'un plafond en madriers particulièrement bas, forment une sorte de grande boîte placée à l'intérieur du bâtiment. L'analyse dendrochronologique a livré la même datation pour cet ensemble, à savoir 1600<sup>d</sup>. Les écuries ont conservé leurs mangeoires en bois, leurs râteliers et leur plancher (fig. 4.53).

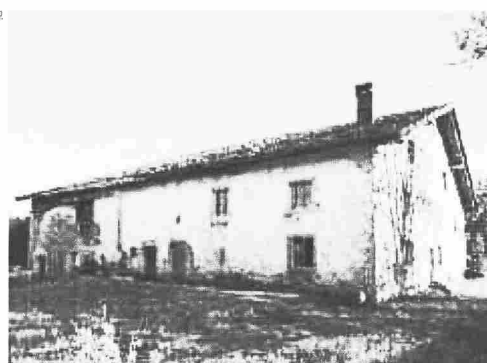
- 4.42 Les Genevez, Bas du Village 35. Façade nord. (J. Bélat)
- 4.43 Les Genevez, Bas du Village 35. Façade nord, porte d'écurie ornée de besants ou de boules apotropaïques. (J. Bélat)

Les fenêtres de la façade nord présentent toutes un chambranle rectangulaire en calcaire ou en ciment, tandis que des baies étroites, en forme d'archère, ventilent les anciennes caves et le fenil. À noter les dimensions restreintes du jour qui éclaire l'écurie occidentale.

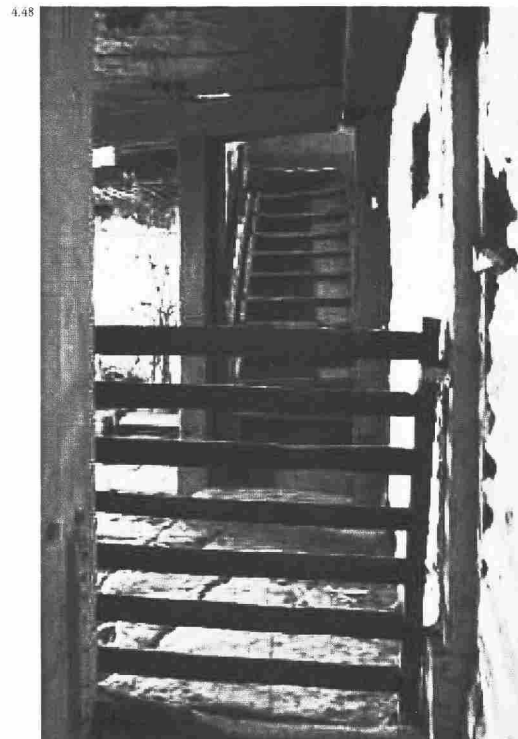
4.49 Les Genevez, Bas du Village 35. Cuisine, paroi orientale, porte de 1600<sup>e</sup> donnant accès à l'une des étables. (J. Bélat)

À l'est, la cloison qui sépare la cuisine de l'une des écuries est élevée en madriers verticaux jointifs, blanchis dans leur partie inférieure, datés par analyse dendrochronologique de 1600. Une porte à encadrement en bois, à linteau enjolivé d'une accolade, est percée dans cette paroi (fig. 4.49).

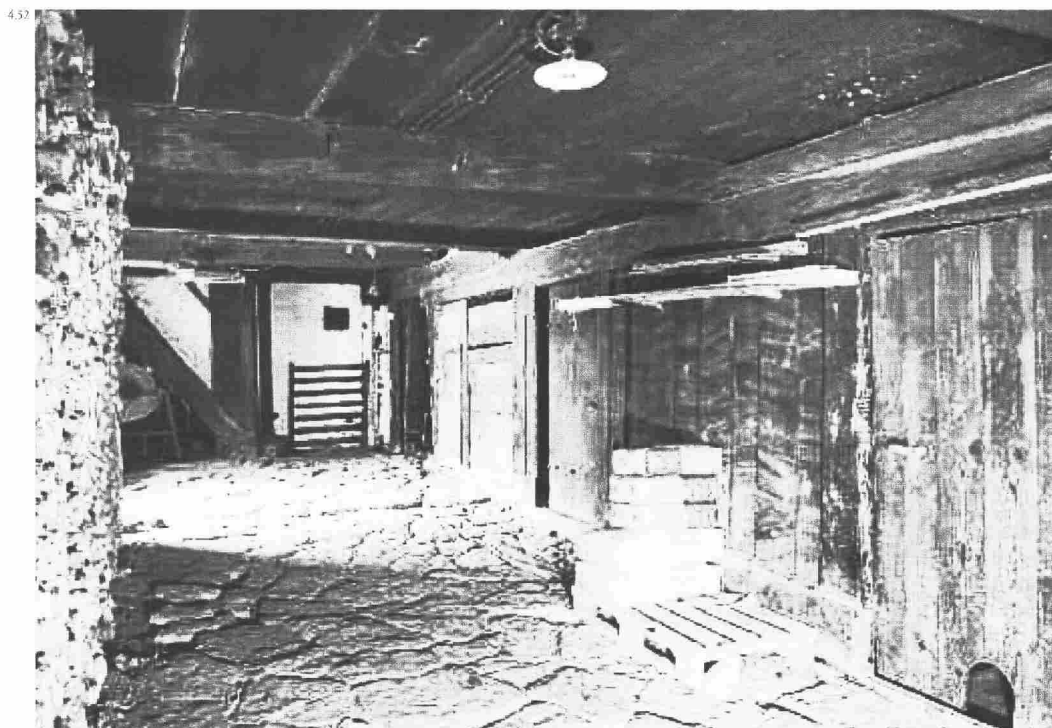
4.52 Les Genevez, Bas du Village 35. Intérieur du *devant-huis*. (J. Bélat)

sage au bétail et aux chars. Le sol est recouvert de grandes dalles de calcaire, sauf à l'est où il est bétonné devant un abreuvoir exécuté dans le même matériau (fig. 4.52). La paroi qui sépare les étables du *devant-huis*, datant de 1600<sup>4</sup> également, est formée de larges madriers verticaux assemblés dans des poteaux, toutes les portes, entièrement chevillées, pivotant sur des gonds en bois.
